## 改善箇所説明図

対象車両外観

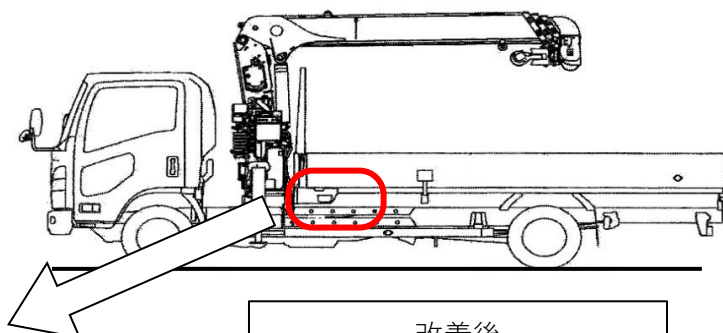
クレーン架装を行ったトラックにおいて、荷台とシャシフレームをUボルトで締結する際に取り付けるつぶれ止めの加工工程が不適切なため、車両振動等で当該つぶれ止めがシャシフレームから脱落し、他の交通を妨げるおそれがある。

全車両、つぶれ止めを対策品に交換する。
