## 改善箇所説明図

### 【不具合の内容】

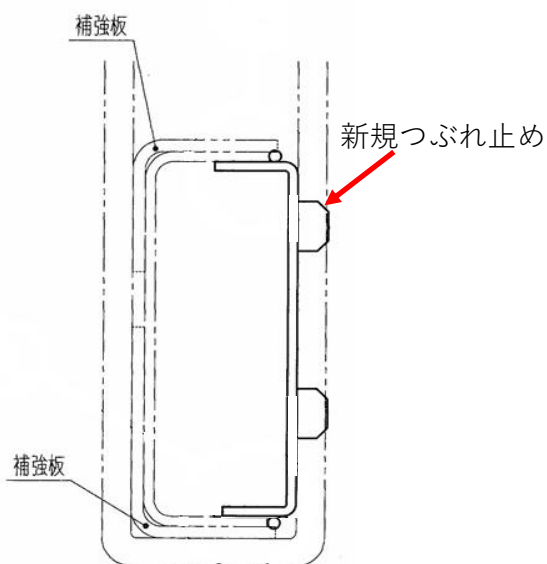
つぶれ止めが脱落していた場合

改善前

改善後

クレーン架装を行ったトラックにおいて、荷台とシャシフレームをUボルトで締結する際に取り付けるつぶれ止めの加工工程が不適切なため、車両振動等で当該つぶれ止めがシャシフレームから脱落し、他の交通を妨げるおそれがある。

全車両、つぶれ止めを対策品に交換する。

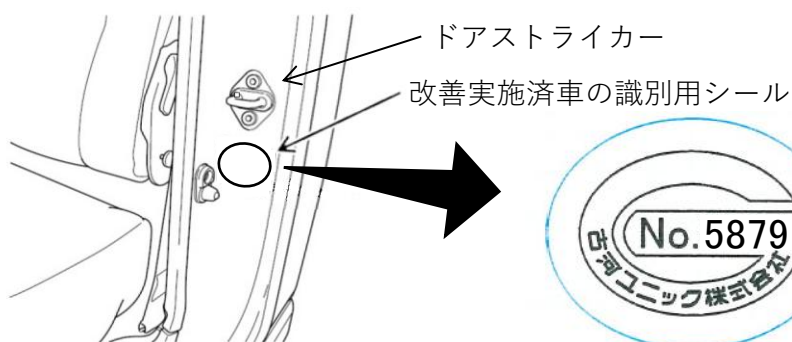
改善実施済車には、車両助手席側ドア開口部のドアストライカー付近へ識別用のシールを貼付する。
